Komplicerad reparation av kulturhistorisk docka.

230 år gammal byggnadskonst imponerar.

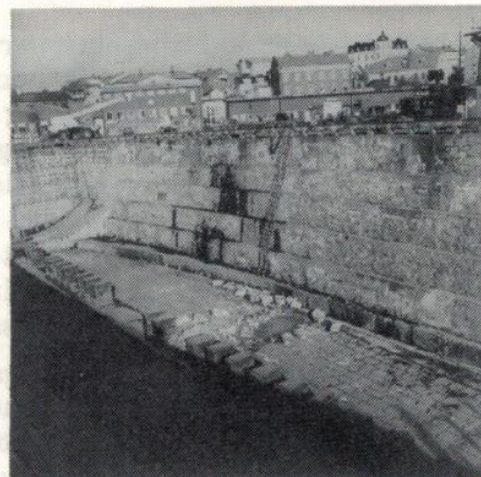
-Vi har nu schaktat en grop och borrar upp dockans botten och kunnat konstatera, att en rustbädd av ektimmer ligger på ca 1,5 m djup. På rustbädden ligger platta stenar i ett tätt skikt på ca 0,5 meter och däröver ca 0,3 m sand och krossmaterial som är täckt med huggen natursten som fogats med portsilanabruk från Italien. Rustbädden är fortfarande "färsk", eftersom virket legat i vatten utan möjlighet för luften att komma till.

Med hjälp av Scandiaconsults expert på markfrågor har man kommit fram till att orsaken kan vara förekomst av lösa jordlager under

En grop har schaktats och borrning skett i dockans botten.

och utanför dockan, som börjat att glida och en förhöjning av grundvattennivån utanför dockan, som orsakats av att Ormgropen fylldes igen.

-För att klarlägga om denna teori är riktig kommer vi nu att borra ned sonder till fast botten i fyra punkter och sättning av grundvattenrör mellan Centralverkstaden och Docka nr 1, informerar Sten-Gunnar Nilsson.

Om teorin bekräftas måste området kring dockan dräneras för att minska trycket på dockbotten.
