Tågfronter i komposit till Adtranz

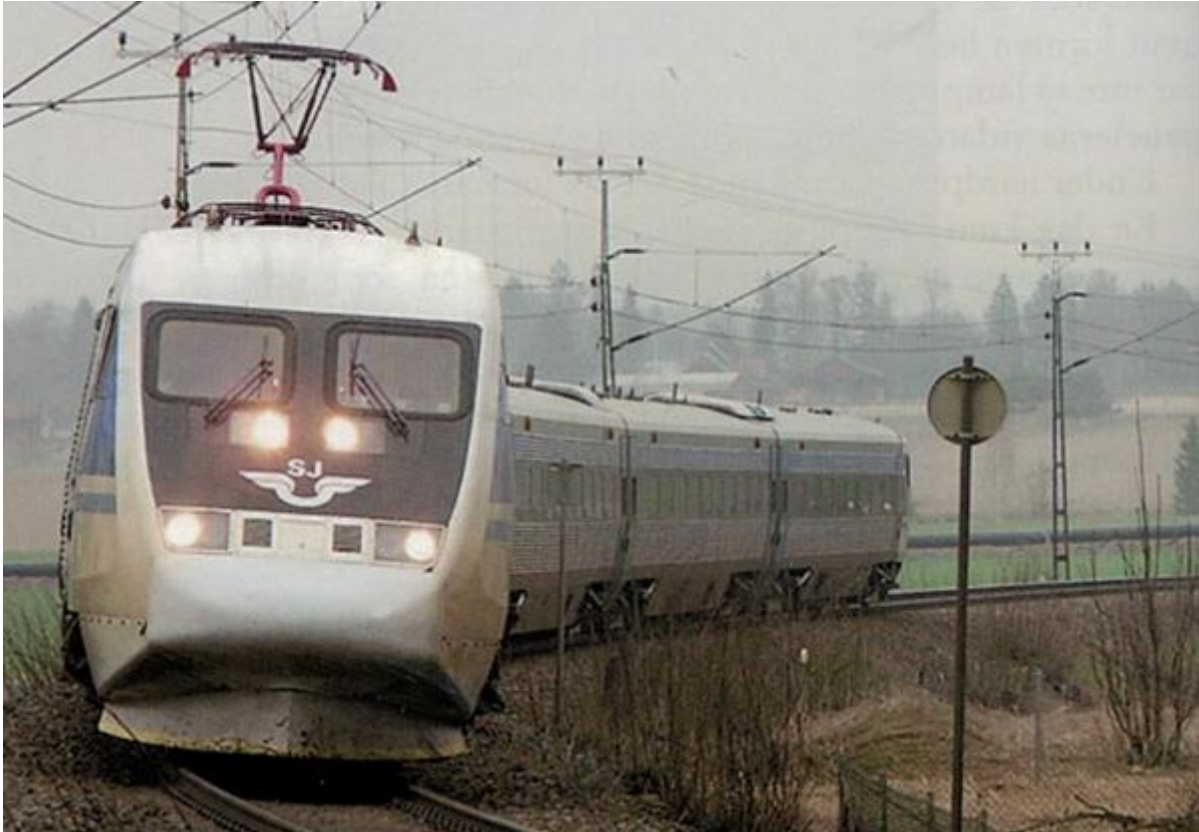
X2000 tåg med tågfronter i GRP Sandwich från Karlskronavarvet

Tågfronterna konstruerades som en sandwichkonstruktion, där kravet bland annat var att fronten skulle tåla ett stenskott från en 0,9 kg tung sten som träffade tågfronten i en hastighet av 210 km/tim.

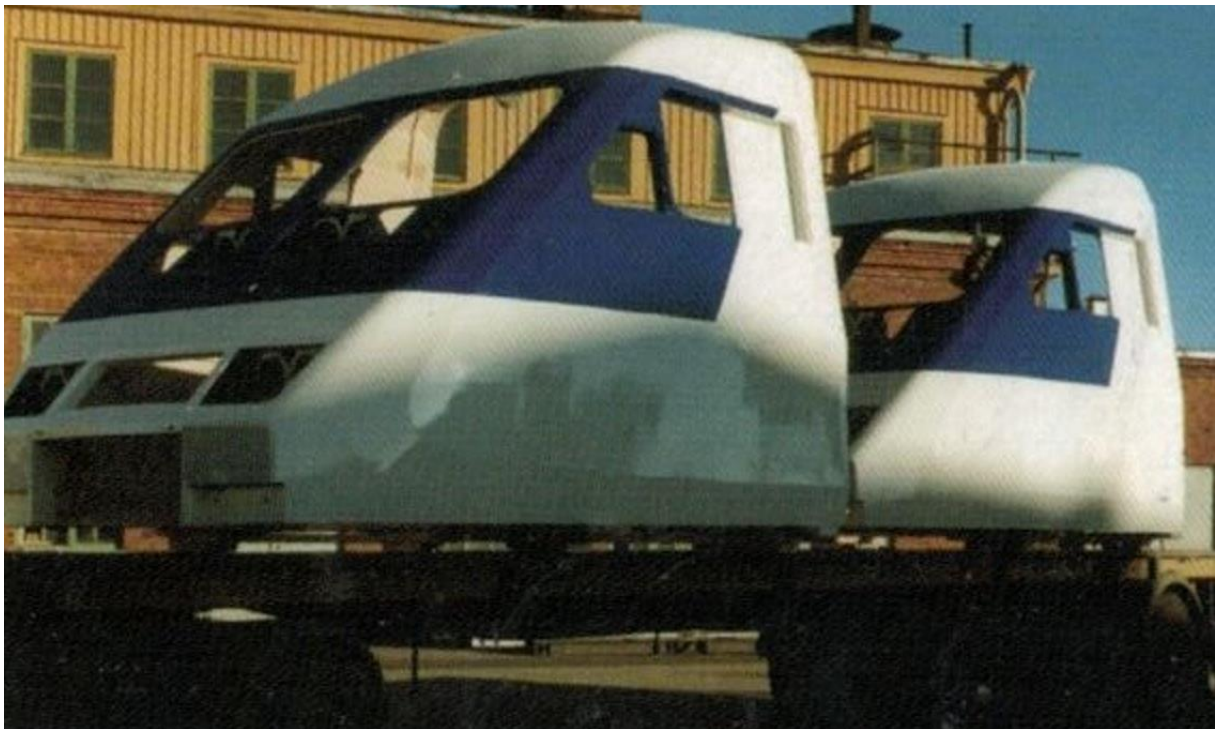
Tågfronter till X2000 klara för leverans till Adtranz i Kalmar

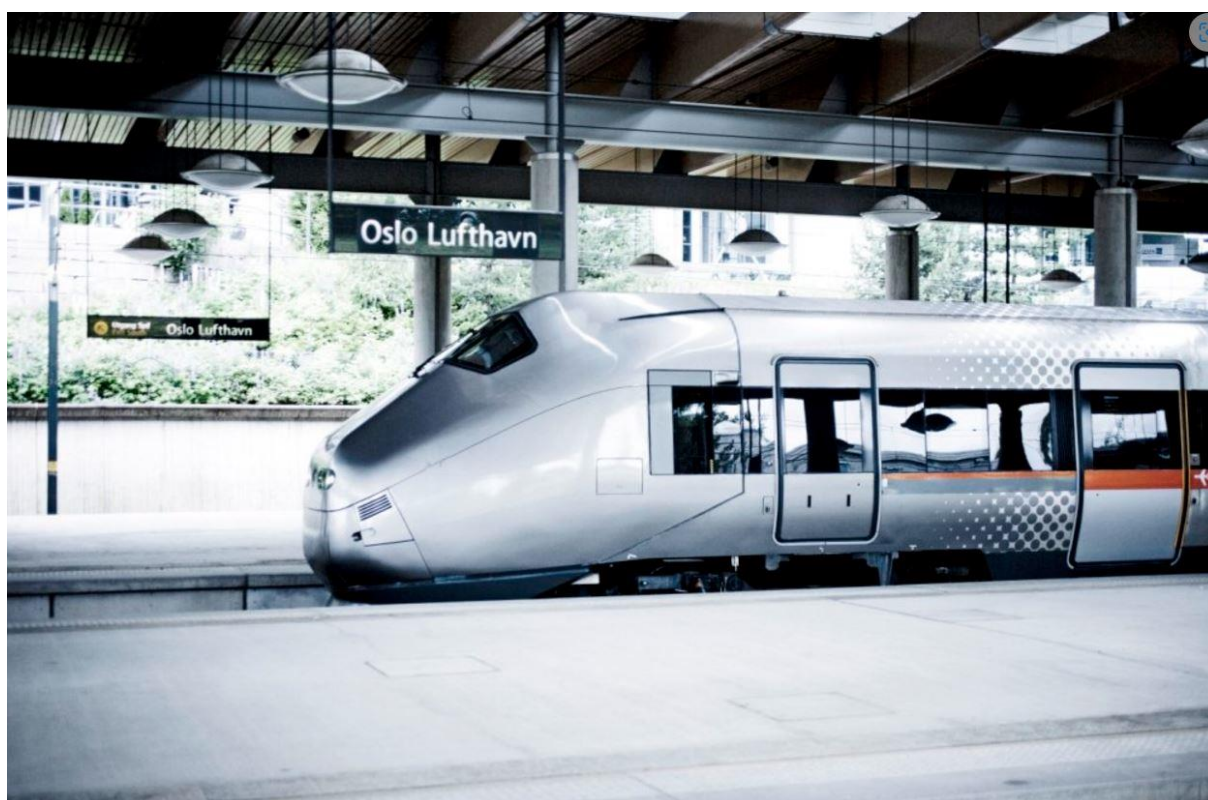
Gardermøentåg med tågfront i fenolinjicerad GRP sandwich från Brødrene Aa i Norge

Här hade vi stor nytta av det nära och långvariga personliga samarbetet med Brødrene Aa i Norge, som byggt tågfronterna till de nya flygtågen som går mellan Oslo och Gardermøens flygplats, enligt samma koncept med balsasandwich och fenolharts.

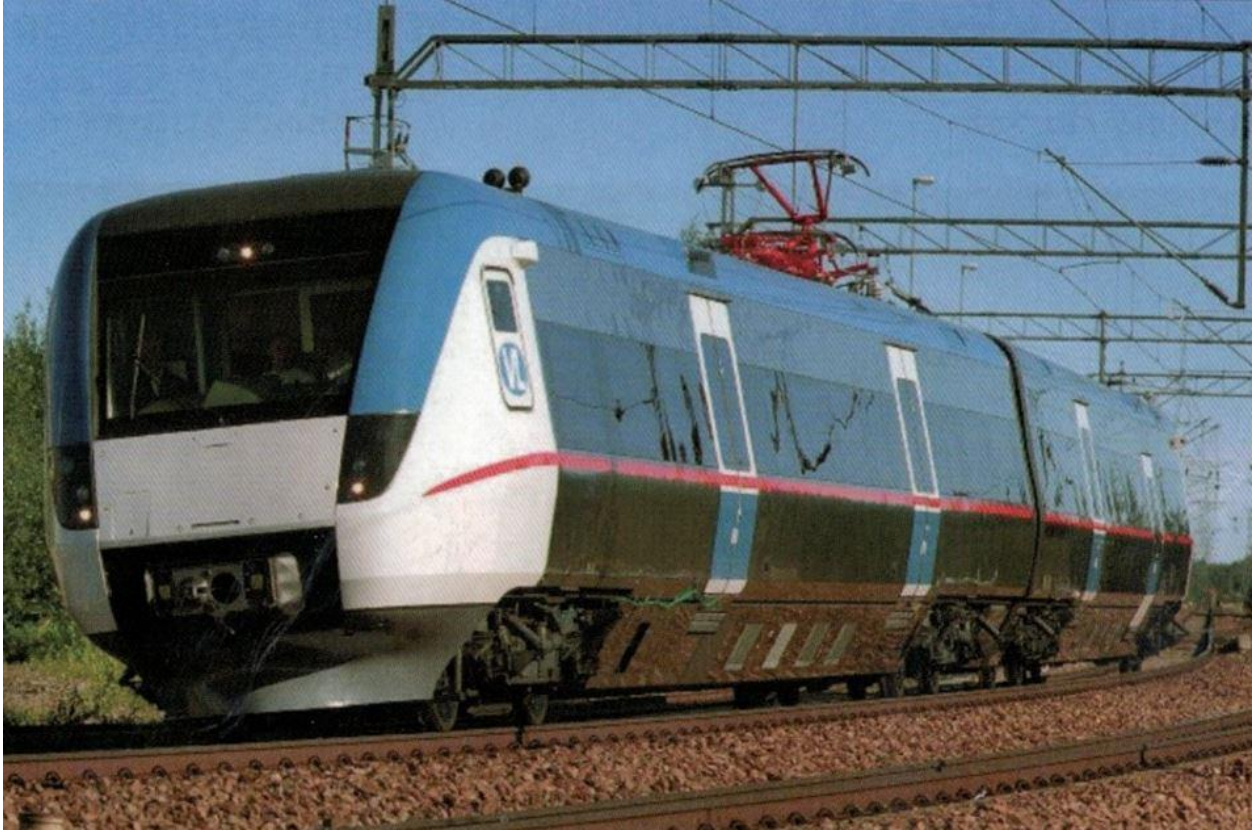
Tågfront till ett Reginatåg tillverkad i balsasandwich med fenolharts

Tågfronterna tillverkades därför med balsaträ med glasfiber och fenolharts som laminatmaterial.

Tågfronterna var tvungna att efterhärddas i hög temperatur (60°C) för att få ut vattnet ur fenolhartsen och få acceptabla hållfasthetsegenskaper.

Totalt tillverkades 9 tågfronter till Regina tågen enligt denna teknik, innan en designförändring gjordes och nya former måste göras.
