ISBRYTAREN THULE

som under sommaren och hösten varit förlagd till varvet för årsöversyn stävade i mitten på november norrut, för att i god tid vara tillgänglig för norrlandssjöfarten i händelse av tidig isläggning i Bottenhavet.

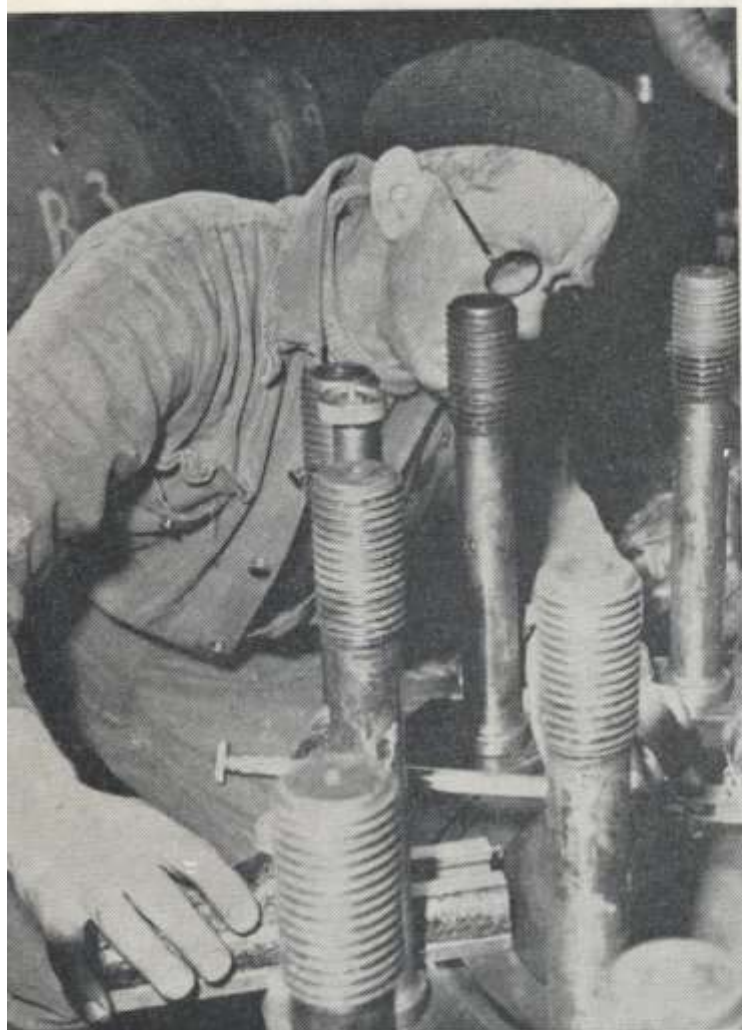
OVAN: Lagerspelen i vevaxellagren uppmätas på kolvtopparna — hur konstigt det än låter. Motormontör Olle Bergqvist sköter mätindikatorn.

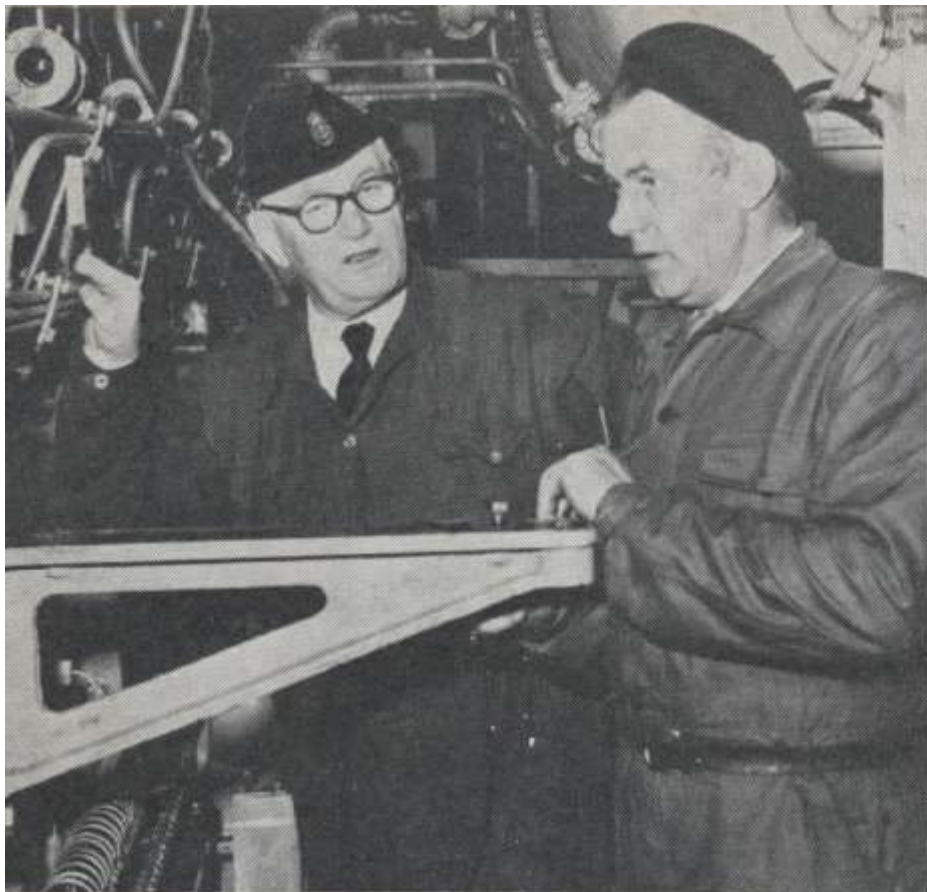
HÖGER: Centermotorn håller på att byggas upp. Motormontör Ernst Nilsson sätter ihop avgasledningen.

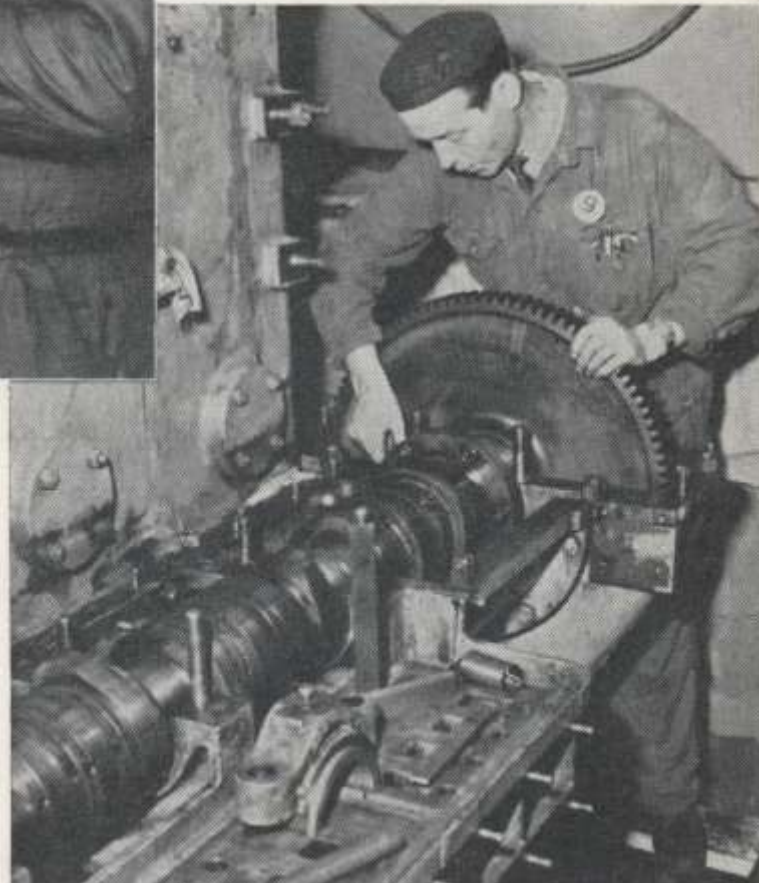
OVAN: Det är många mått som skall tagas i samband med en översyn. Här kontrolleras kamaxelns lagarspel av avsynare Thure Johansson.

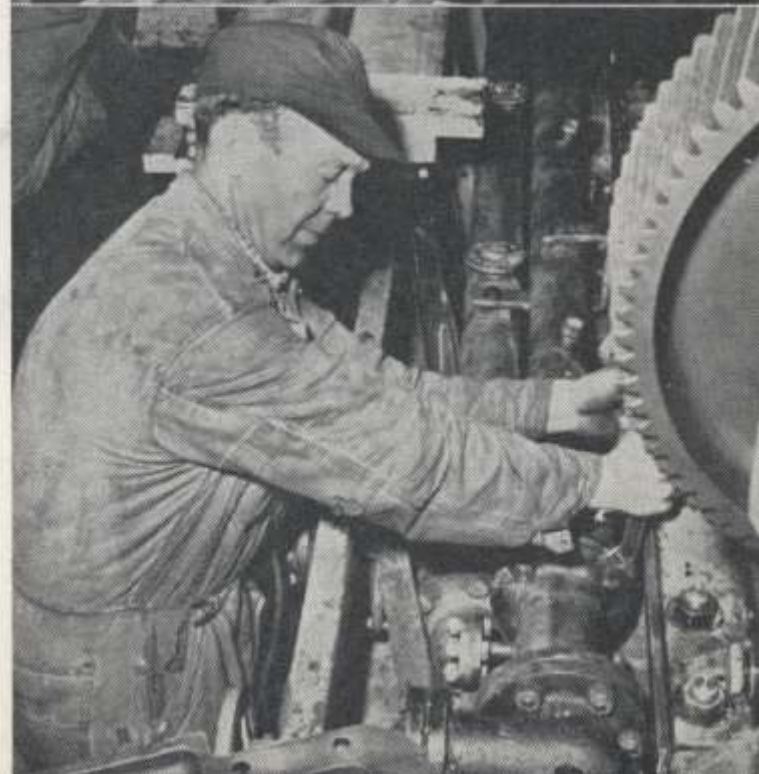
NEDAN: Kylvattensledningen monteras av rörmontör Gunnar Andersson.
